## Alles nur Zufall, nichts als Zufall, oder doch was?

## Probeentnahme durch Herr Burrasch (LKA) - Alles nur Zufall?

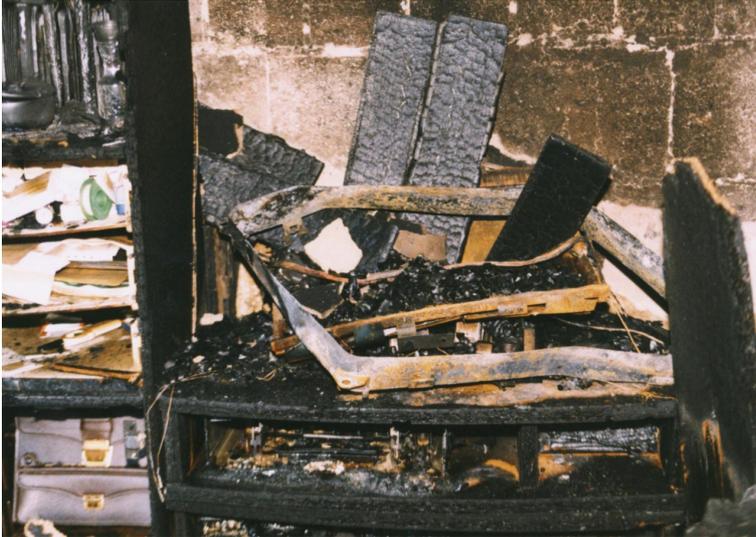
- auffallend der totale Abbrand eines Fernsehgerätes auf einem Unterschrank, auf die obere Hälfte des rechts daneben stehenden Schrankteiles übergreifend, mit großflächiger Ablösung des Wandputzes dahinter;

In seinem Bericht auf Seite 7, stellt Herr Burrasch nur überrascht den totalen Abbrand des Fernsehers im Wohnzimmer fest, er müsste aber wissen, dass ein Fernseher nicht so einfach total abbrennen kann. Bildschirmröhre, Lautsprecher usw. vertragen schon einiges an Hitze.

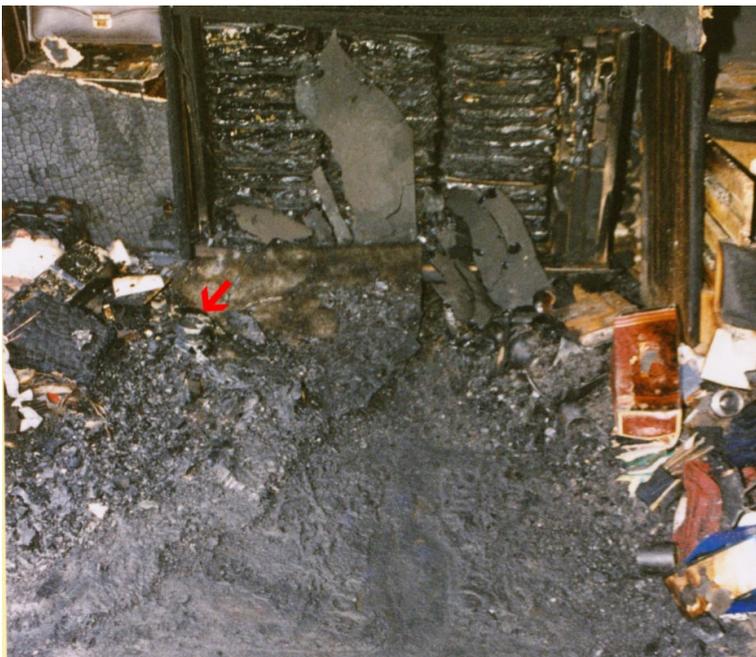
Bild 33 Mappe 1 - LKA

Er hätte nur vor die Füße schauen müssen und hätte einen Lautsprecher des Fernsehers sehen müssen (roter Feil), dann hätte er weiter links sauber machen müssen und die Reste der im Boden eingebrannten Bildschirnröhre und Lautsprecher gefunden.

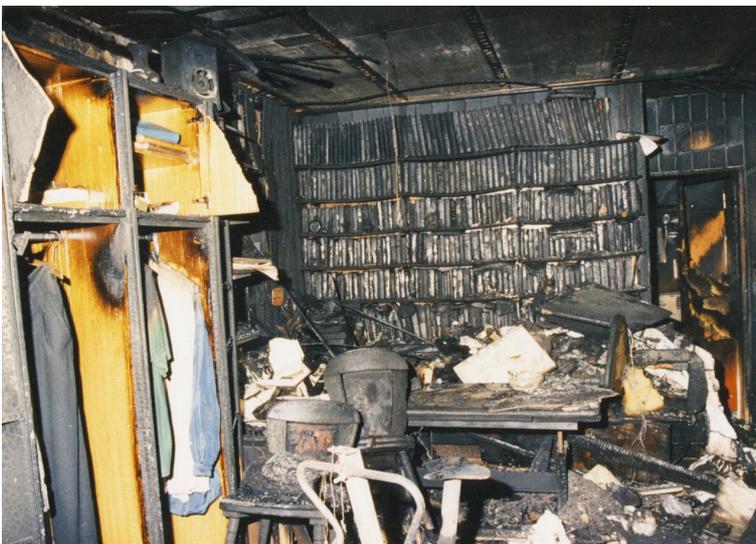
Bild 32 Mappe 1 - LKA

Die Essecke war noch ganz erhalten, Bücher waren im Regal

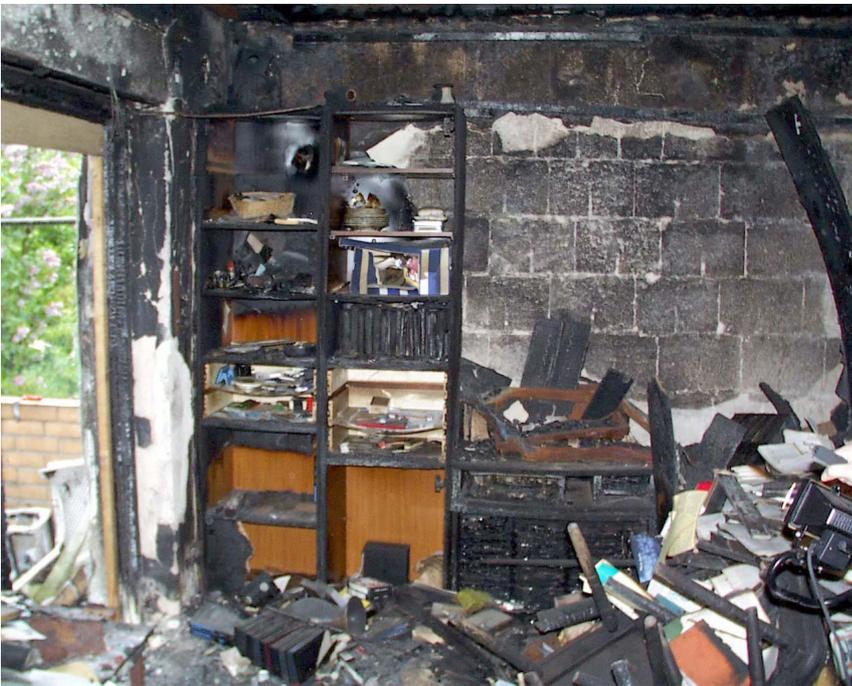
Bild 22 Mappe 1 - LKA

Als der Brandort freigegeben wurde waren die Stühle und der Tisch der Sitzzecke, sowie Bücher aus dem Regal und vieles andere auf einem Haufen aufgetürmt, der sich fast bis zur Terrassentür ausbreitete.

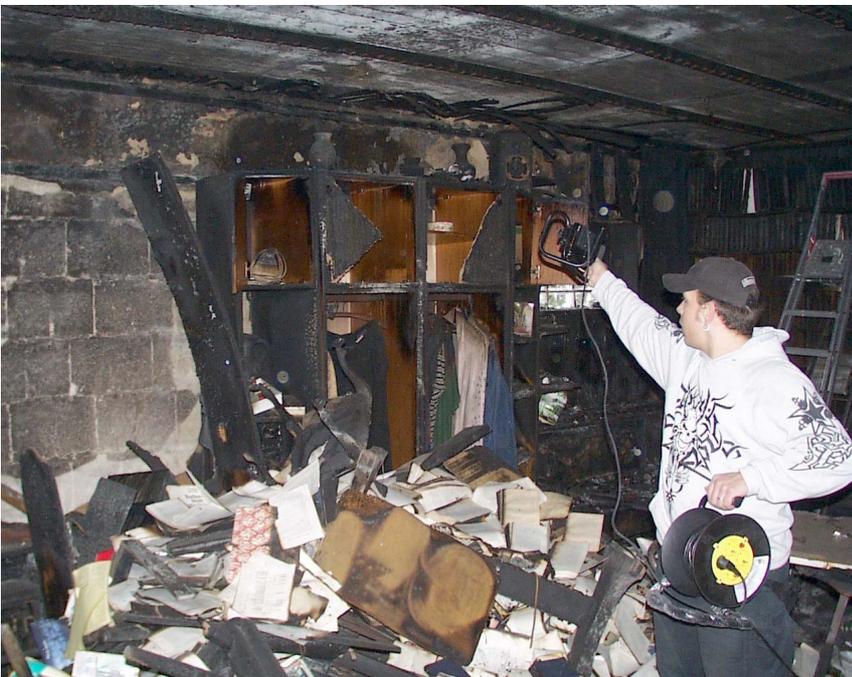
Dadurch wurden die im Teppichboden eingebrannten Reste des Fernsehers, sowohl von SV Rabes und Creydt und auch später vom SV Richter nicht entdeckt.

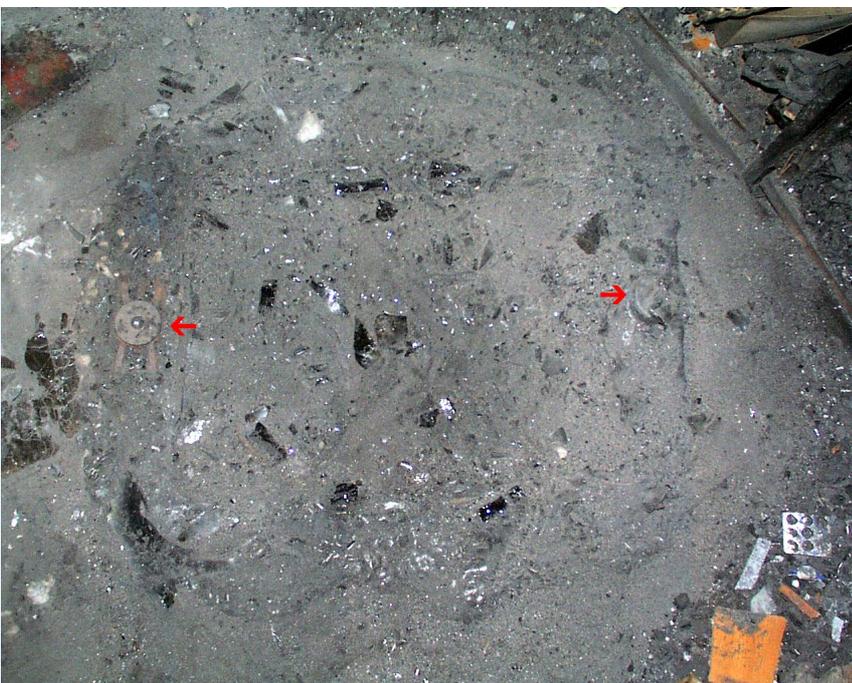
Erst dem SV Dr. Hupfeld fiel der linke Lautsprecher auf und nach der Beräumung der Stelle konnten die Reste des Fernsehers entdeckt werden, deren Verbrennung mit dem Sessel eine Erklärung für die Schmelzschäden an der Heizungsverkleidung aus Aluminium erklären konnten, die für den SV Richter einen zweiten Brandausbruch Bereich bedeuteten.. (siehe auch Spiritusbrand der Alu-Verkleidung von Jursic)

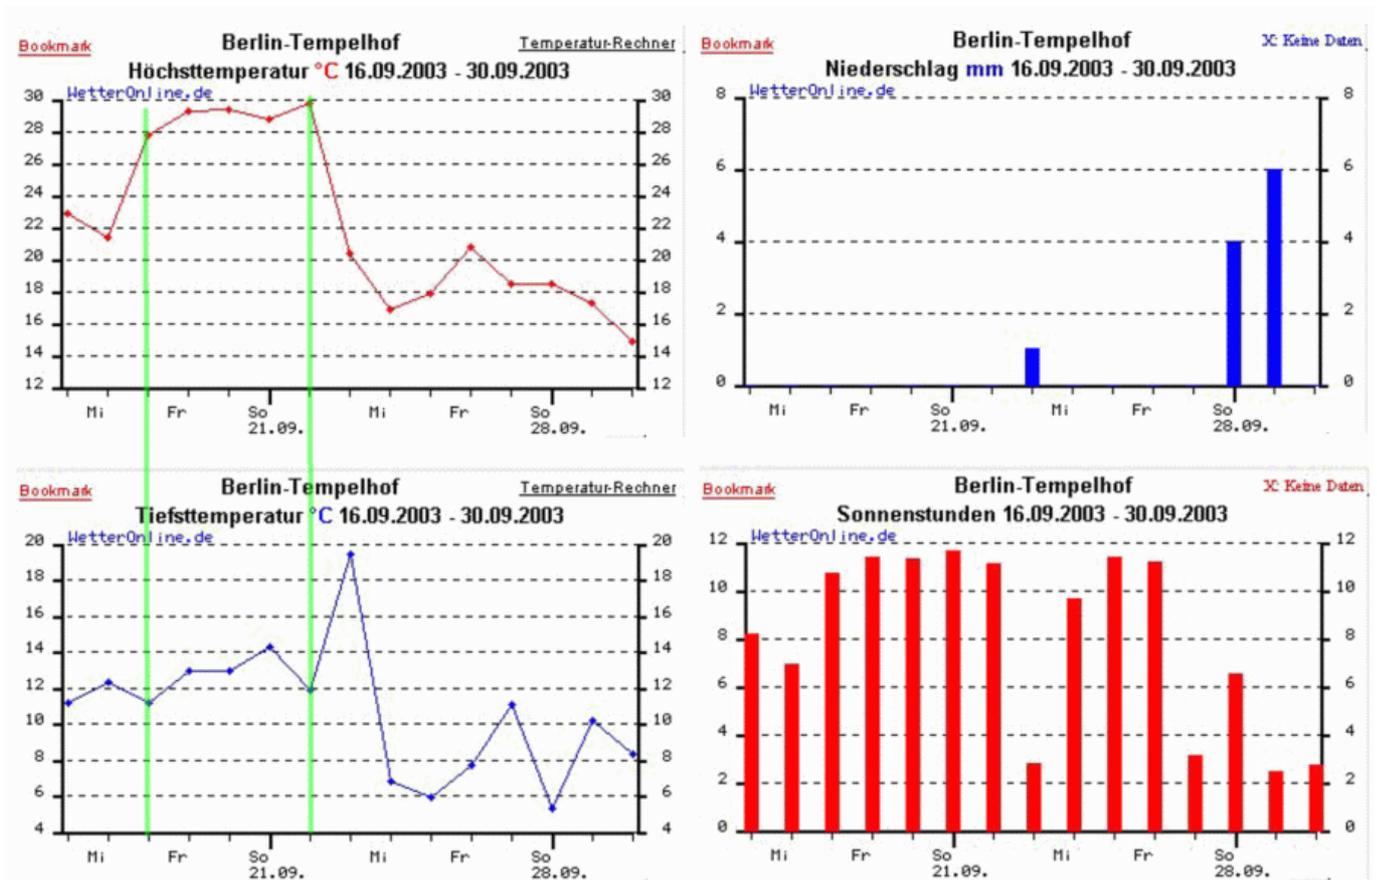
Nach eigenen Anfragen bei Wetterdiensten (Tempelhof und Schönefeld), war die Windgeschwindigkeit zwischen 0,4 und 0,9 m/s, was zwischen 24 m/min und 72 m/min ergibt.

Weterbedingungen an den Tagen der Brandschuttprobenentnahmen 18.09.2003 und 22.09.2003

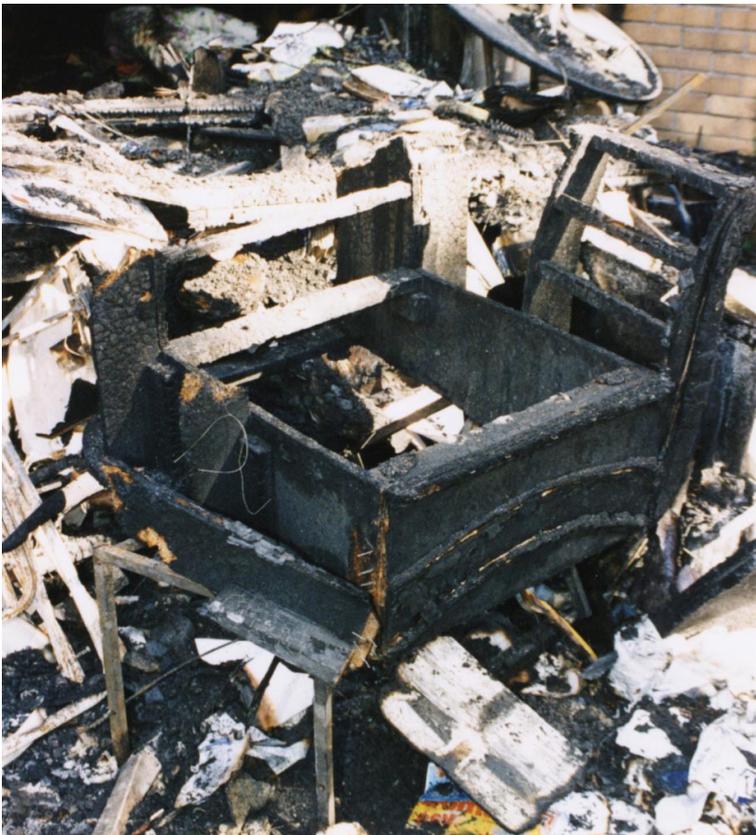
Bild 52 Band 3 - LKA

Es ist auch verwunderlich, dass der vorgefundene Sessel auf der Terrasse, fotografiert wurde, aber bei der Rekonstruktion des Wohnzimmers nicht berücksichtigt wurde, wie auch in der Dokumentation des Brandortes, nicht eingetragen war, aber eine Energiequelle darstellt.

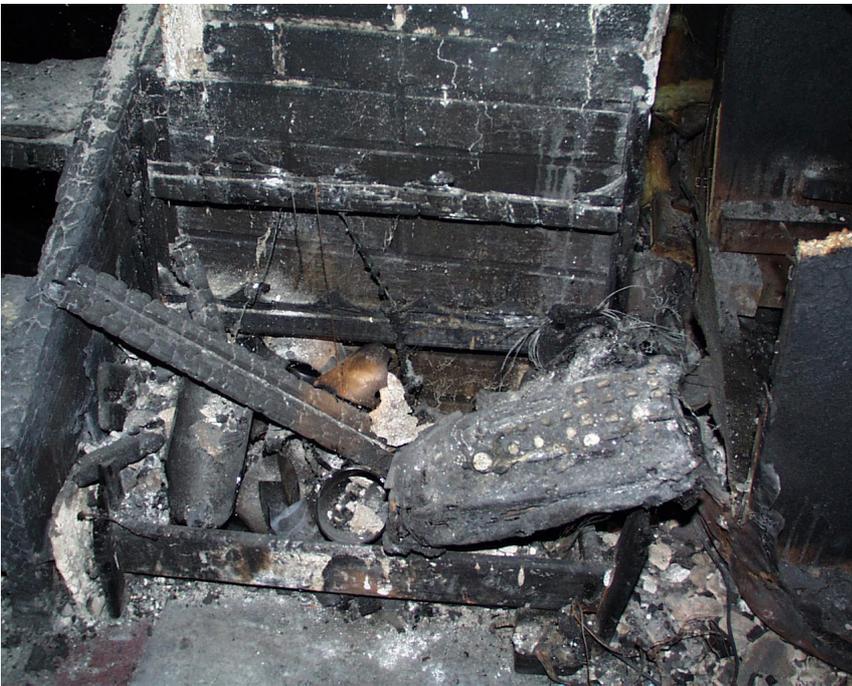
Die Weinflaschen, zwischen Treppe und Sitzecke, wurden nicht vom LKA Dokumentiert, obwohl sie eine eindeutige Quelle für Ethanol (Alkohol) im Wohnzimmer sind und genau in den Befund der Chemie passen. Dokumentiert hat es der SV Richter zufällig wegen Telefax.

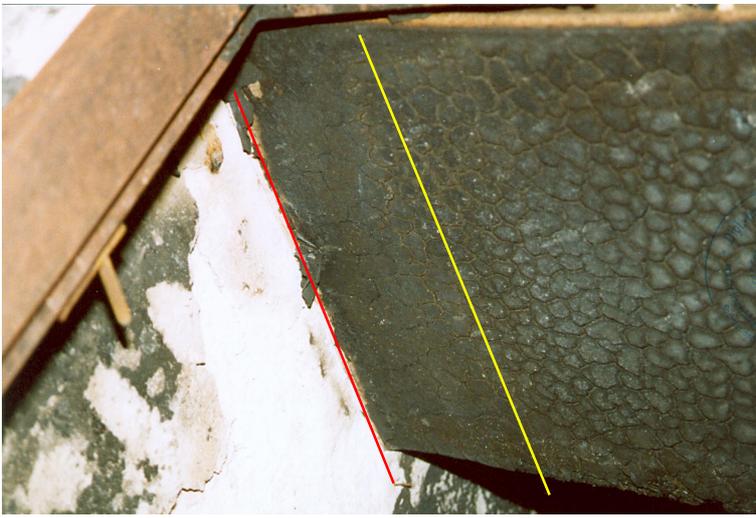
SV Richter Bild 24

Nur die „Experten“ des LKA, die Herren Burrasch und Pirsch haben den Beweis nicht gefunden, dass die Tür zum Krankenzimmer, beim Vollbrand voll auf war, was eindeutig beweist, dass Herr Schalau die Tür ganz geöffnet hat, entgegen seinen damaligen Behauptungen in der Verhandlung. Das Vorfinden des Schlosses an der Wand ist kein eindeutiger Beweis, so das LKA, es hätten auch die FW-Männer im Einsatz sein können, die ungewollt das Schloss hingeschoben hätten.

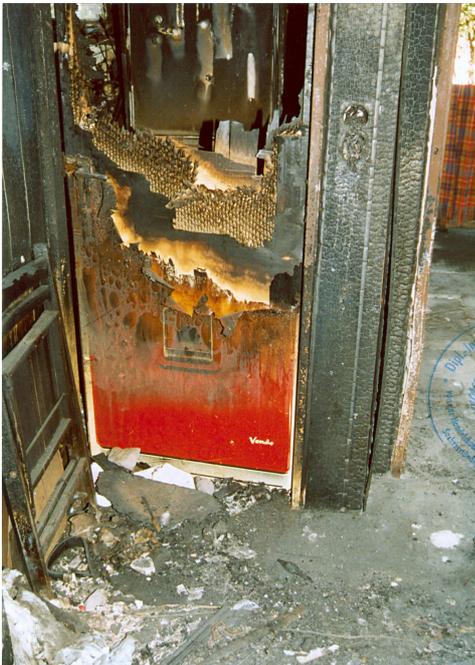
Hier Beispiele: Probe 5 vor der Küchenür, die aber eindeutig nicht vom Boden her brannte, sogar der PVC-Aufkleber (Cola-Automat) ist vom Feuer unten nicht betroffen.

Bild unten die Probe 3 vor dem Heizkörper im Schlafzimmer - der Heizkörper weist unten noch die Farbschicht auf, oben aber die Farbe weggebrannt ist, deswegen rostig.

Bei allen 7 Proben ist es so!

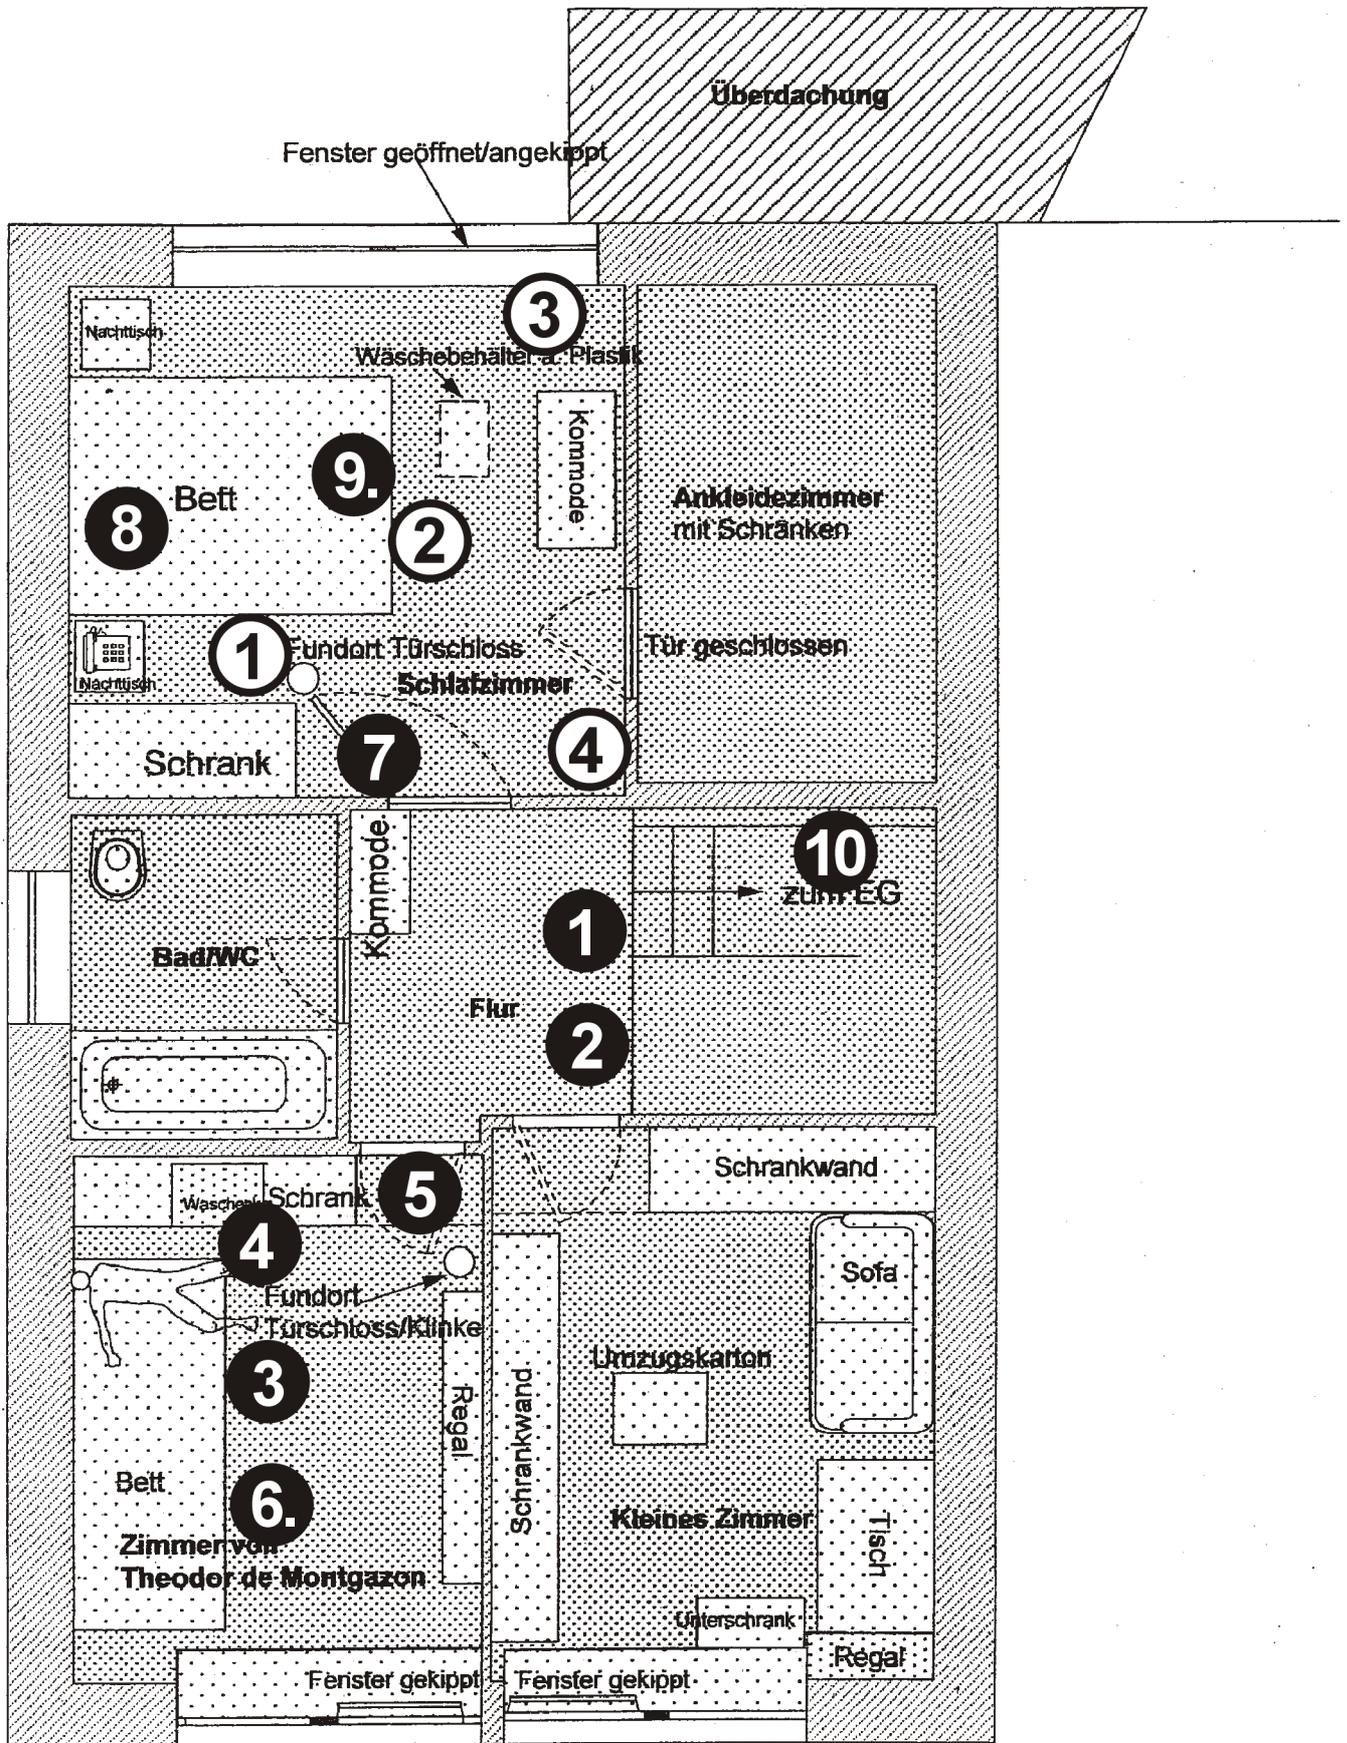
# Obergeschoss

Die Probenummern mit schwarzen Zahlen im weißen Kreis wurden am Montag vor Ort genommen.

18.09.2003 weiße Zahlen auf schwarzen Kreis  
 22.09.2003 schwarze Zahlen auf weißen Kreis
