**Brand am 18.9.2003 - Uhuweg 19c, Berlin-Buckow**

**Flash-Over im Wohnzimmer**

**Brandversuche III**

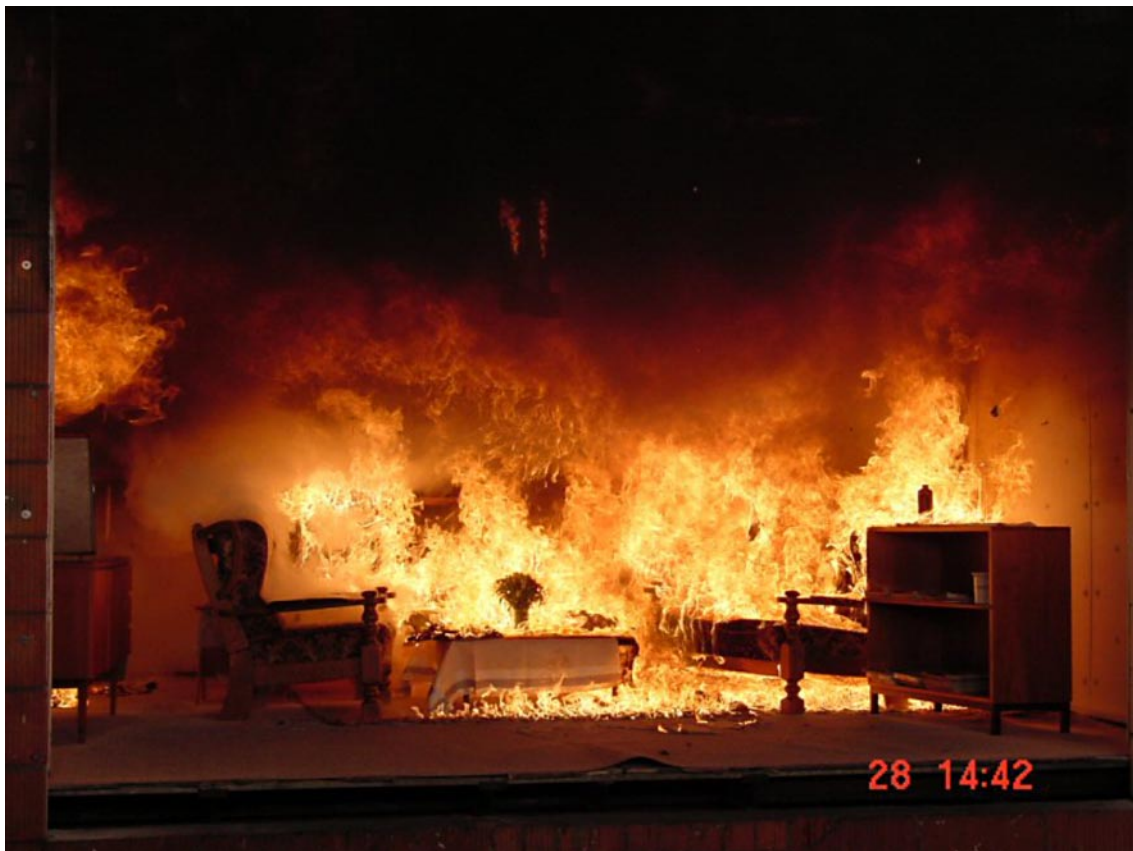
*Bild 1*

**Flash  
Over**

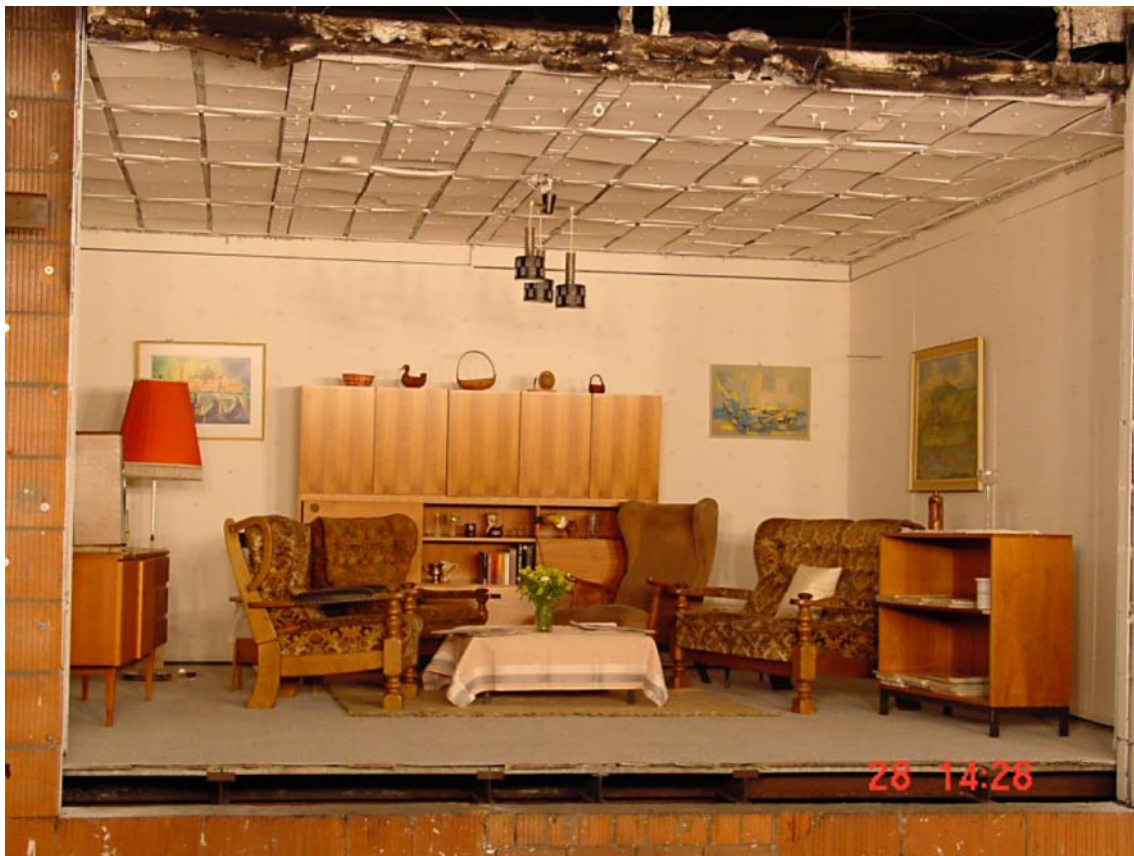
*Bild 2*

**vorher**

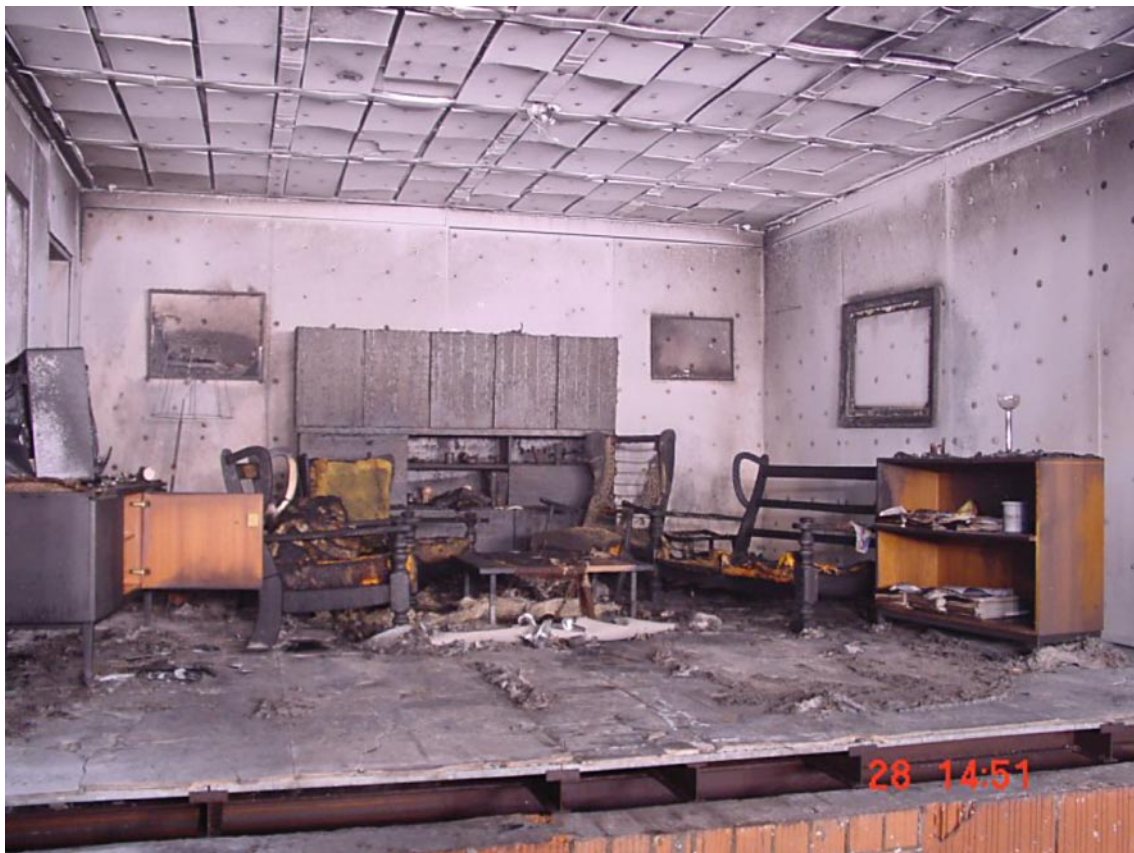
*Bild 3*

**nachher**

**Hier sind die Brandspuren insbesondere am Teppichboden, denen in Uhuweg sehr ähnlich.**

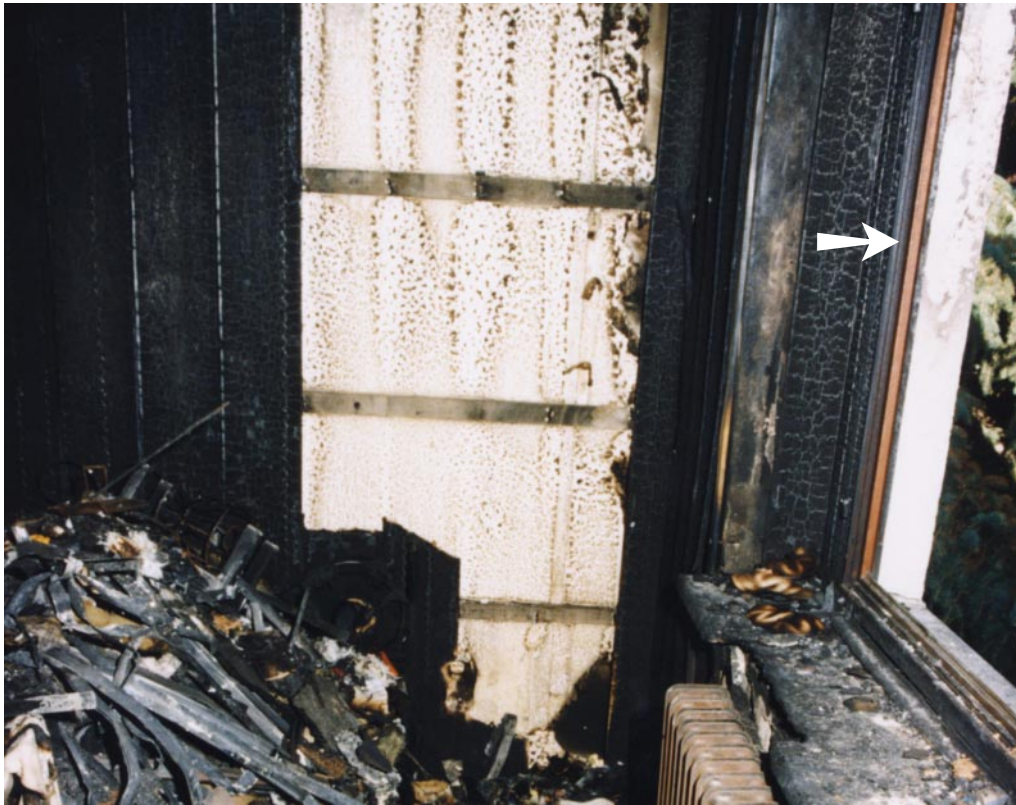
Bild 4 LKA Bildmappe Bild 101 (Ausschnitt)

Die Brandspuren am Fensterrahmen (Bilder 4-9) und am Fensterflügel (Bilder 10-11) zeigen eindeutig das der linke Fenster im Schlafzimmer während des Brandes geschlossen war.

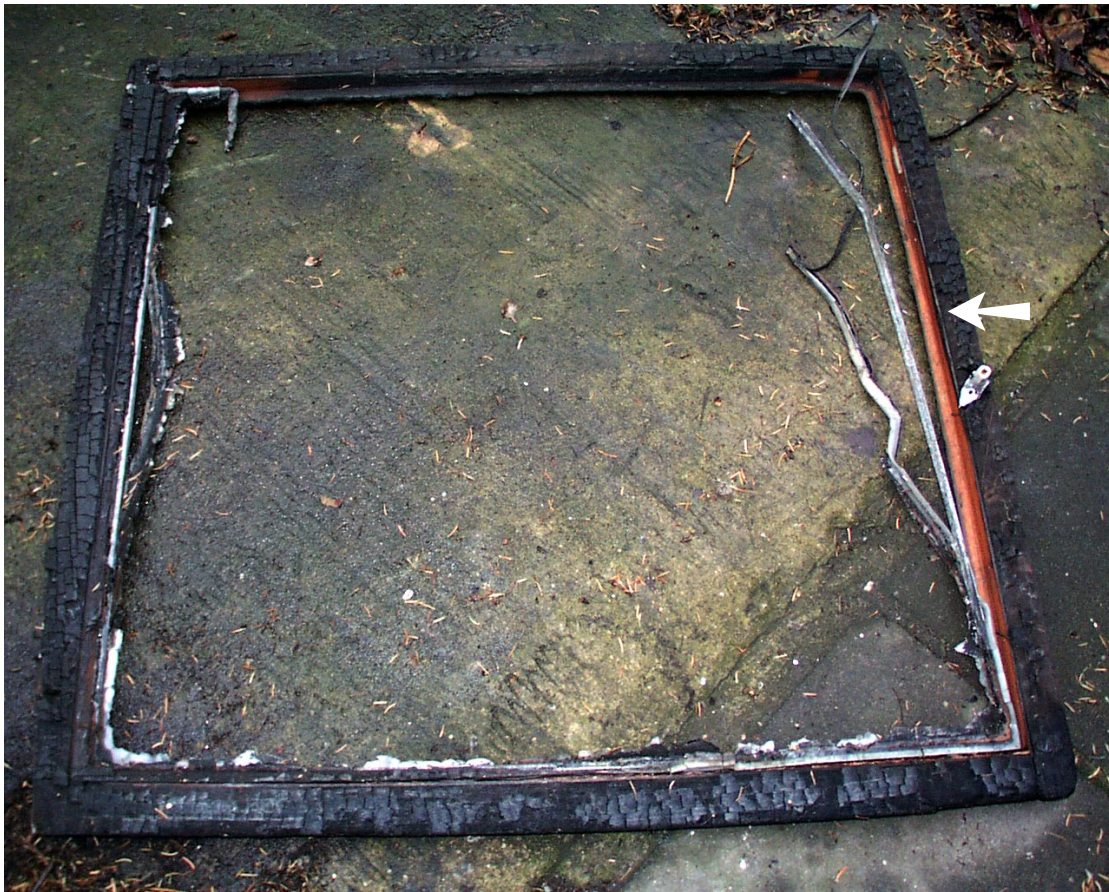
*Bild 10* Innenseite des linken Fensterflügels das auf dem Hof gefunden wurde.

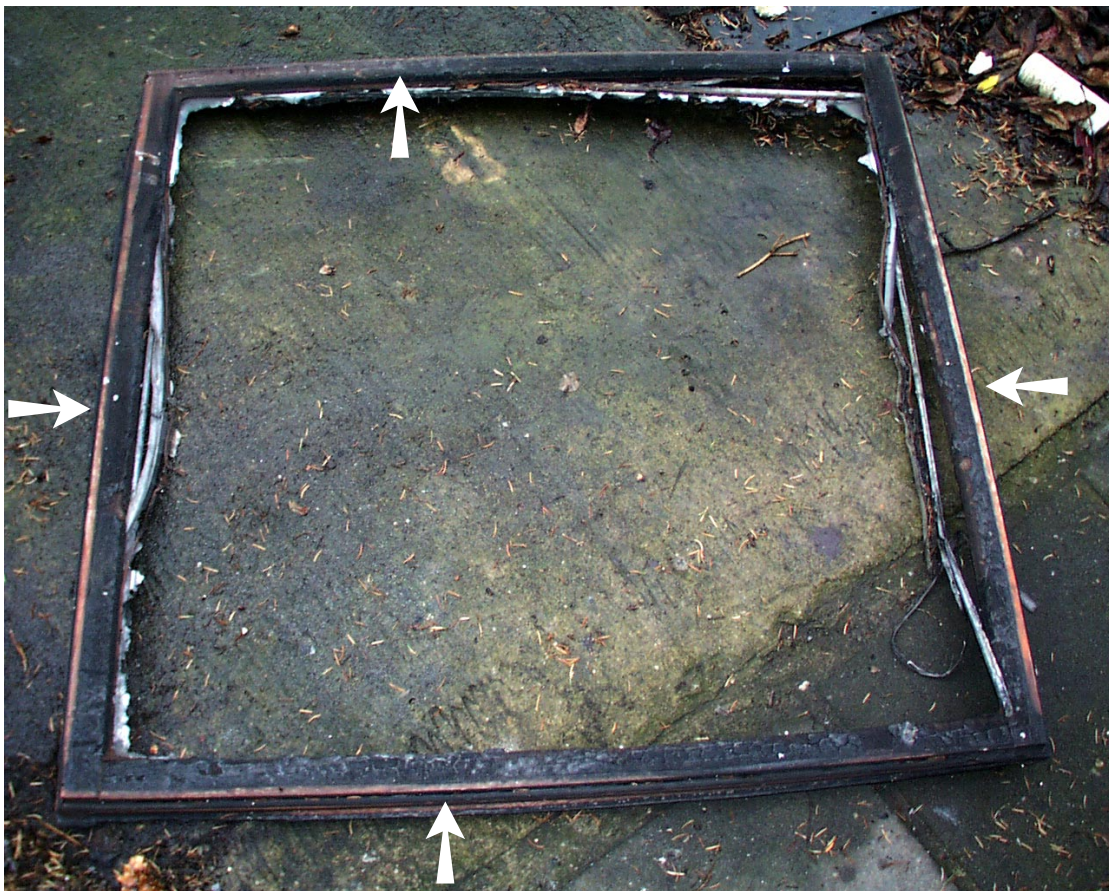
*Bild 11* Außenseite des linken Fensterflügels zeigt Brandspuren die eindeutig den geschlossenen Zustand des Fensterflügels während des Brandes beweisen

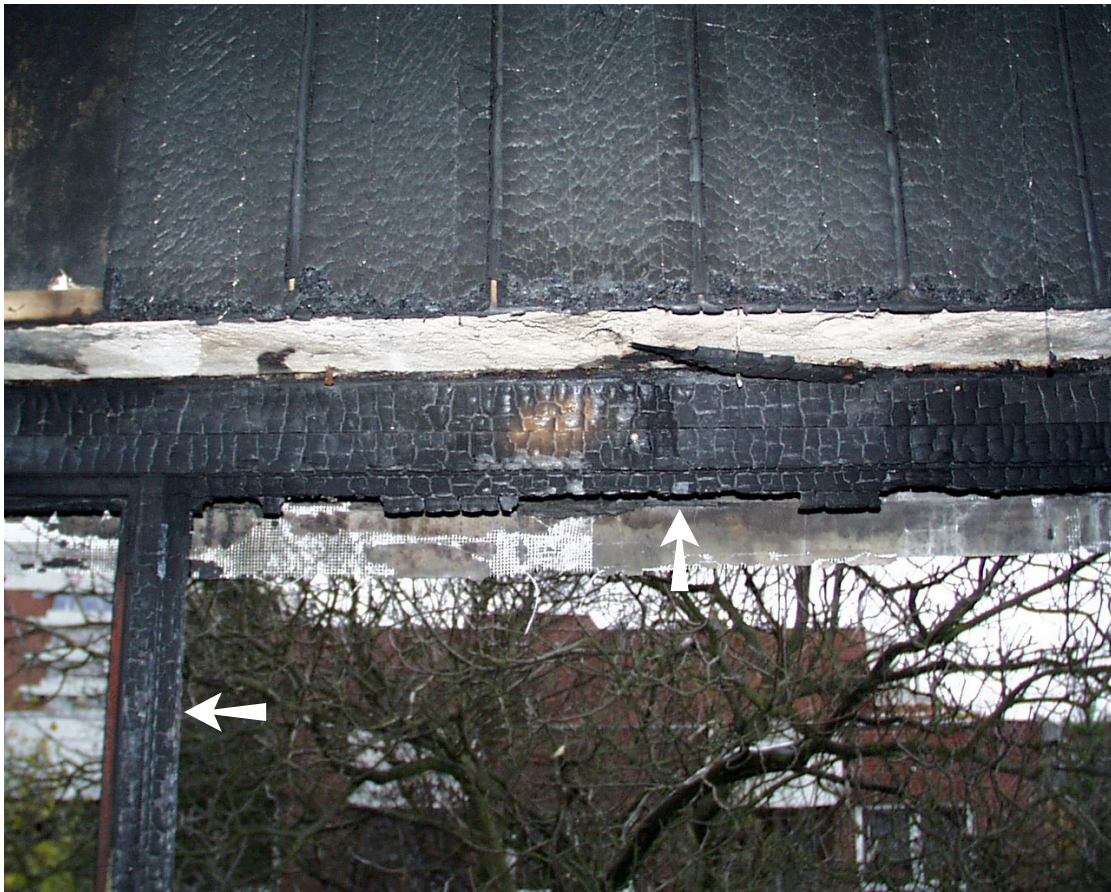
Bild 12

Die Brandspuren am Fensterrahmen (Bilder 12-17) zeigen eindeutig dass das rechte Fenster im Schlafzimmer während des Brandes geöffnet war. Der Fensterflügel wurde nicht gefunden. Da der rechte Fensterflügel angekippt war, musste er zuerst geschlossen werden, danach wieder geöffnet werden und das Fliegengitter beseitigt werden, erst dann konnte das Vordach über dem Hauseingang erreicht werden.

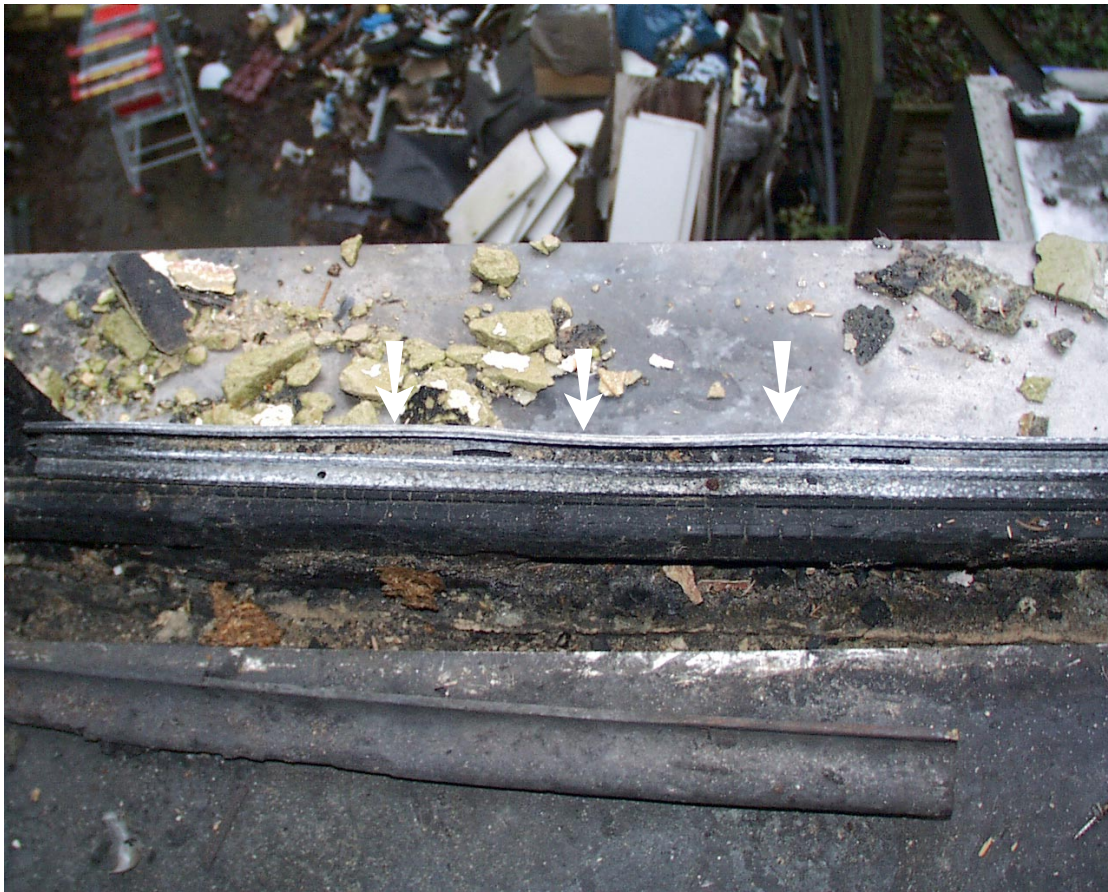
Bild 14 Thermische Verformung des Metalls

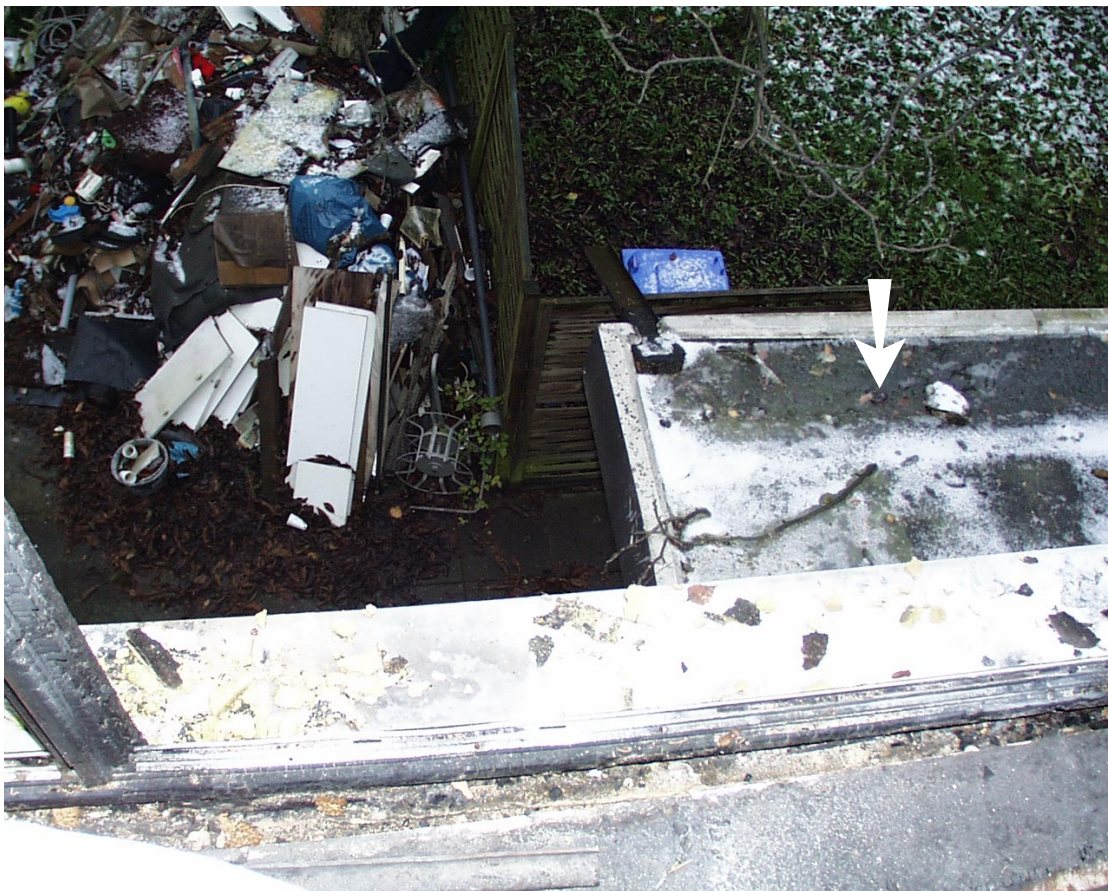
Bild 15 Vordach über dem Hauseingang, geeignet für Abstieg

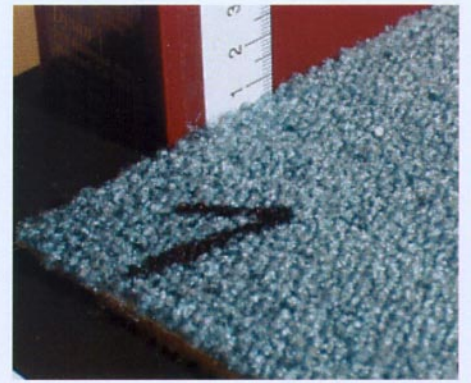
*Bild 18a*

*Bild 18d* Teppich ist 6 mm dick, Polhöhe 3 mm,  
50 ml Spiritus breiten sich auf Ø 13 cm aus.  
Spiritusbenetzte Fläche ca. 133 cm<sup>2</sup>

*Bild 18e* Nach ca. 4 Minuten ist der Teppich durchgebrannt,  
nach einer weiteren Minute geht die Flamme aus.

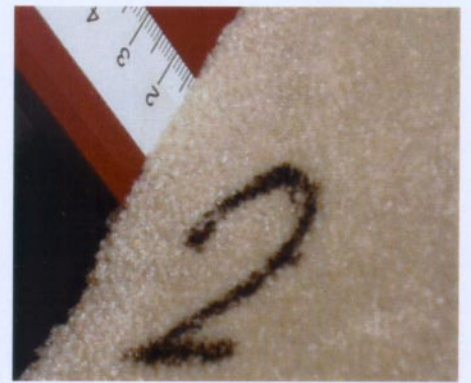
*Bild 19a*

*Bild 19d* Teppich ist 13 mm dick, Polhöhe 10 mm,  
50 ml Spiritus breiten sich auf nur Ø 9 cm aus.  
Spiritusbenutzte Fläche ca. 65 cm<sup>2</sup>

*Bild 19e* Nach ca. 5 Minuten ist die max. Temperatur erreicht, Teppich brennt nicht durch,  
nach weiteren 2 Minuten geht die Flamme aus.

Beim Versuch Nr. 2 mit einem Teppichboden der 13 mm dick war, davon die Polhöhe von 10 mm bildete sich nach auskippen von 50 ml Spiritus ein kreisrunder Fleck von nur  $\varnothing 9$  cm aus.

Die Spiritusbenutzte Fläche betrug nur ca.  $65 \text{ cm}^2$ .

Bei diesem Versuch gingen die Flammen erst nach etwa 7 Minuten aus.

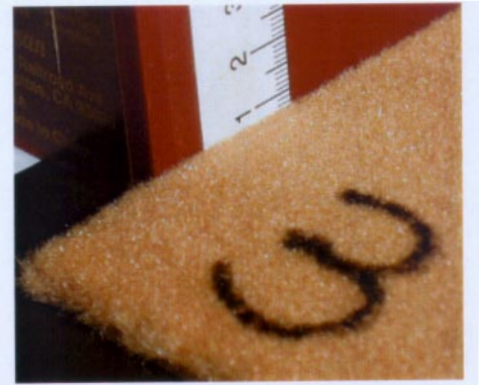
*Bild 20a*

**Bild 20d** Teppich ist 8 mm dick, Polhöhe 6 mm,  
50 ml Spiritus breiten sich auf Ø 12 cm aus.  
Spiritusbenutzte Fläche ca. 113 cm<sup>2</sup>

**Bild 20e** Nach ca. 3,5 Minuten brennt der Teppich durch,  
nach weiteren 1,5 Minuten geht die Flamme aus.

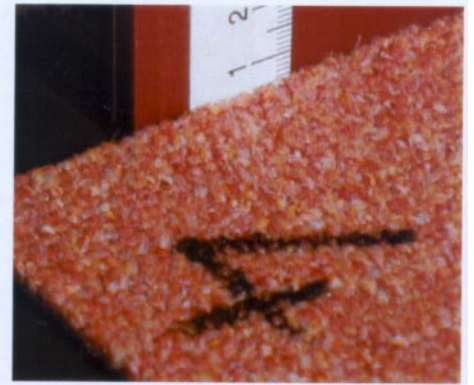
*Bild 21a*

*Bild 21d* Teppich ist 6 mm dick, Polhöhe 4 mm,  
50 ml Spiritus breiten sich auf Ø 16,5 cm aus.  
Spiritusbenutzte Fläche ca. 214 cm<sup>2</sup>

*Bild 21e* Nach ca. 3,5 Minuten geht die Flamme aus.

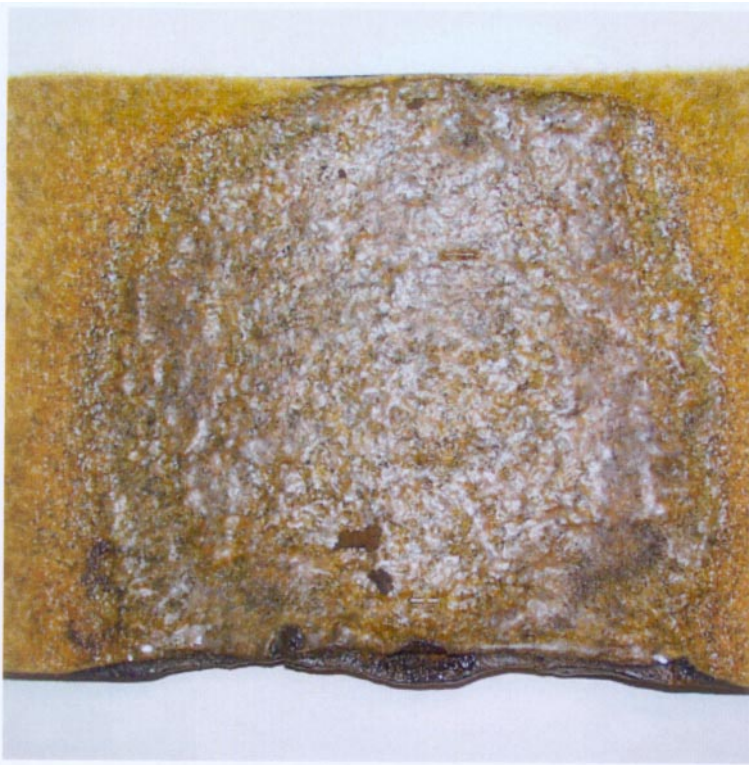
**Bild 22d** Teppich ist 9 mm dick, Polhöhe 7 mm,  
50 ml Spiritus breiten sich auf Ø 12 cm aus.  
Spiritusbenetzte Fläche ca. 113 cm<sup>2</sup>

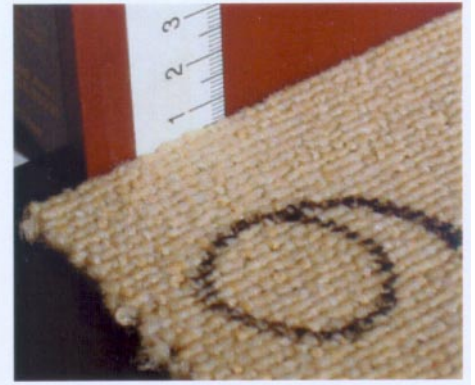
*Bild 23a*

*Bild 23d* Teppich ist 5 mm dick, Polhöhe 3 mm,  
50 ml Spiritus breiten sich auf  $\varnothing$  15,5 cm aus.  
Spiritusbenetzte Fläche ca. 189 cm<sup>2</sup>

*Bild 23e* Nach ca. 3,5 Minuten geht die Flamme aus.

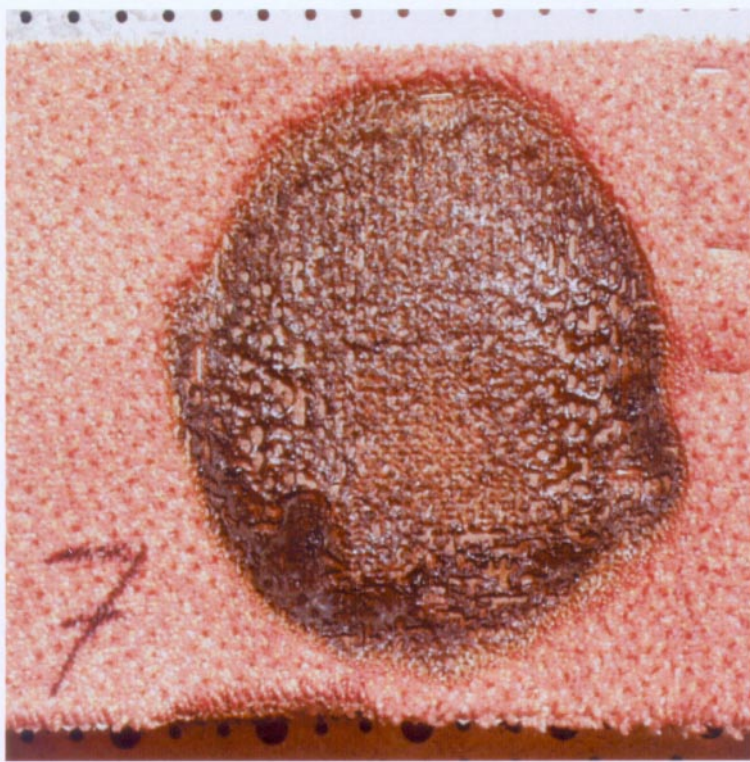
**Bild 24d** Teppich ist 7 mm dick, Polhöhe 5 mm,  
50 ml Spiritus breiten sich auf Ø 12 cm aus.  
Spiritusbenetzte Fläche ca. 113 cm<sup>2</sup>

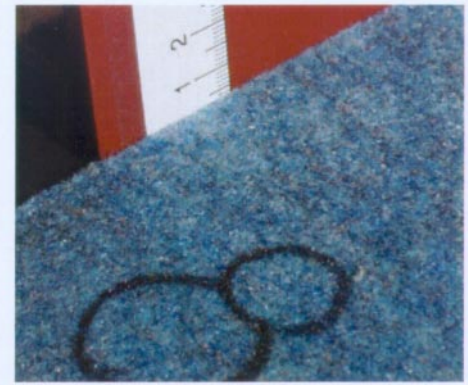
*Bild 25a*

*Bild 25c* Teppich ist 3 mm dick, Filz 3 mm, hinten ist nur Klebstoff aufgetragen. 50 ml Spiritus breiten sich auf Ø 15,5 cm aus. Spiritusbenetzte Fläche ca. 189 cm<sup>2</sup>

*Bild 25d* Nach ca. 1,5 Minuten brennt der Teppich durch - STARKE Rauchentwicklung, Versuch wurde abgebrochen.

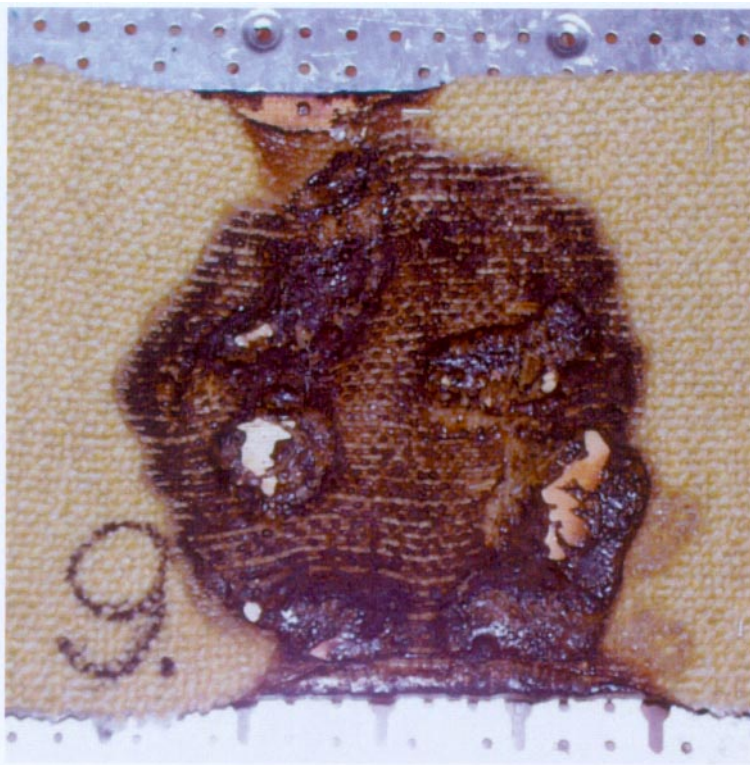
Bild 26d Teppich ist 7 mm dick, Polhöhe 4 mm,  
50 ml Spiritus breiten sich auf Ø 12 cm aus.  
Spiritusbenetzte Fläche ca. 113 cm<sup>2</sup>

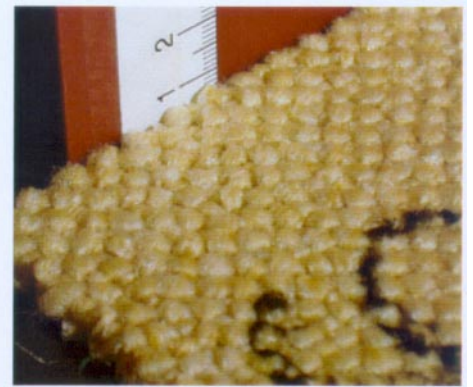
Bild 26a

Bild 26e Nach ca. 4 Minuten brennt der Teppich durch,  
nach einer weiteren Minute geht die Flamme aus.

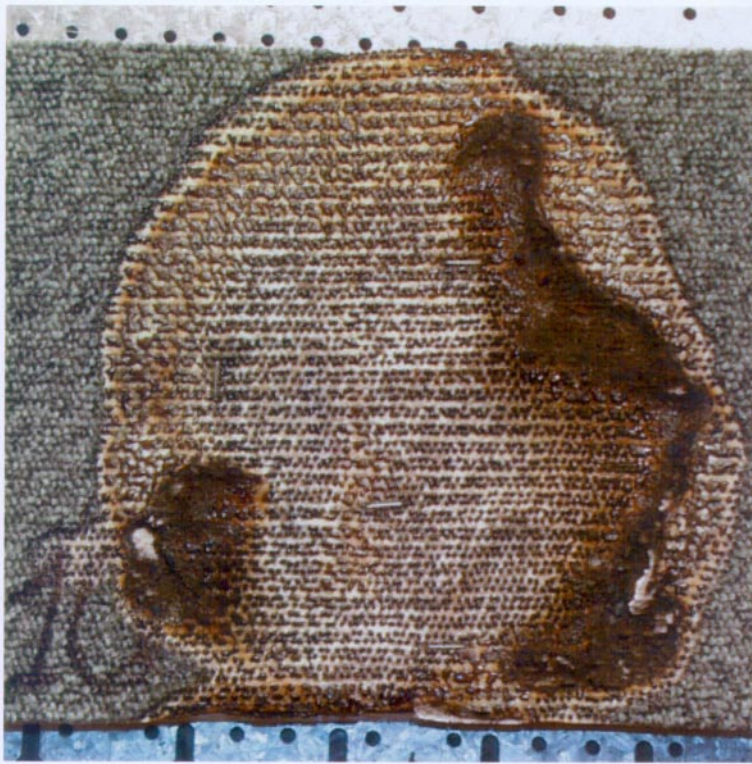
Bild 27d Teppich ist 4 mm dick, Polhöhe 2 mm,  
50 ml Spiritus breiten sich auf Ø 17 cm aus.  
Spiritusbenetzte Fläche ca. 227 cm<sup>2</sup>

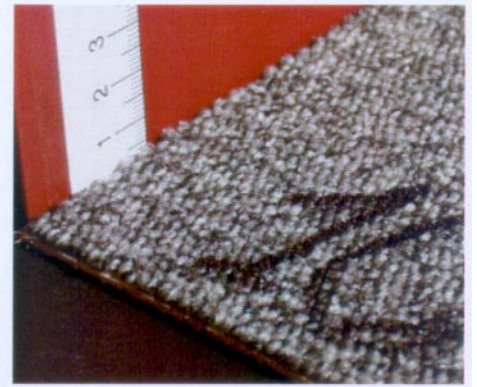
Bild 27a

Bild 27e Nach ca. 3 Minuten geht die Flamme aus.

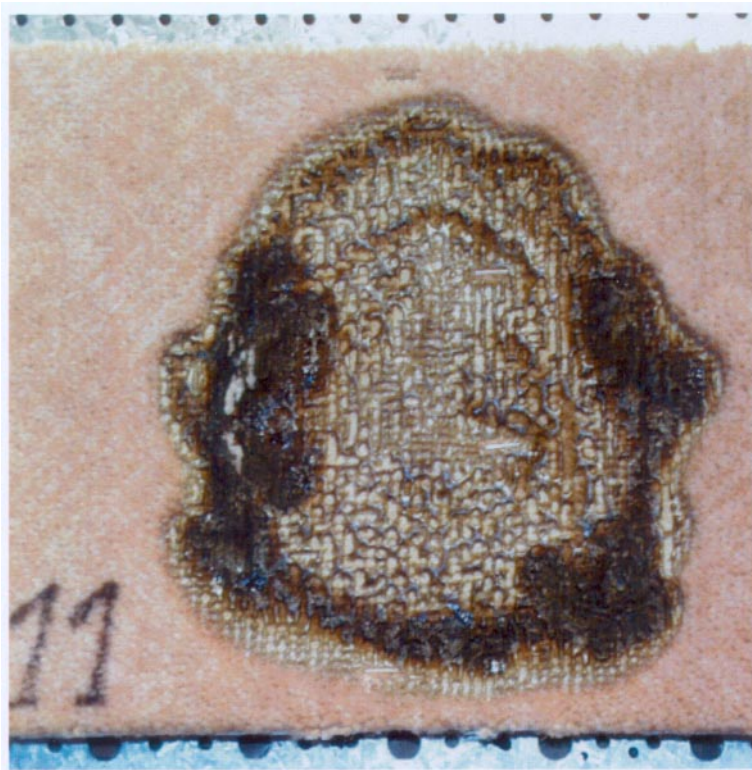
Bild 28d Teppich ist 8 mm dick, Polhöhe 6 mm,  
50 ml Spiritus breiten sich auf Ø 10,5 cm aus.  
Spiritusbenetzte Fläche ca. 87 cm<sup>2</sup>
